Warum die Oberstufen-Schulanlage saniert und erweitert werden muss

# Ins Auen tropft's...

**Der Rundgang vor Ort zeigt folgendes Bild:**

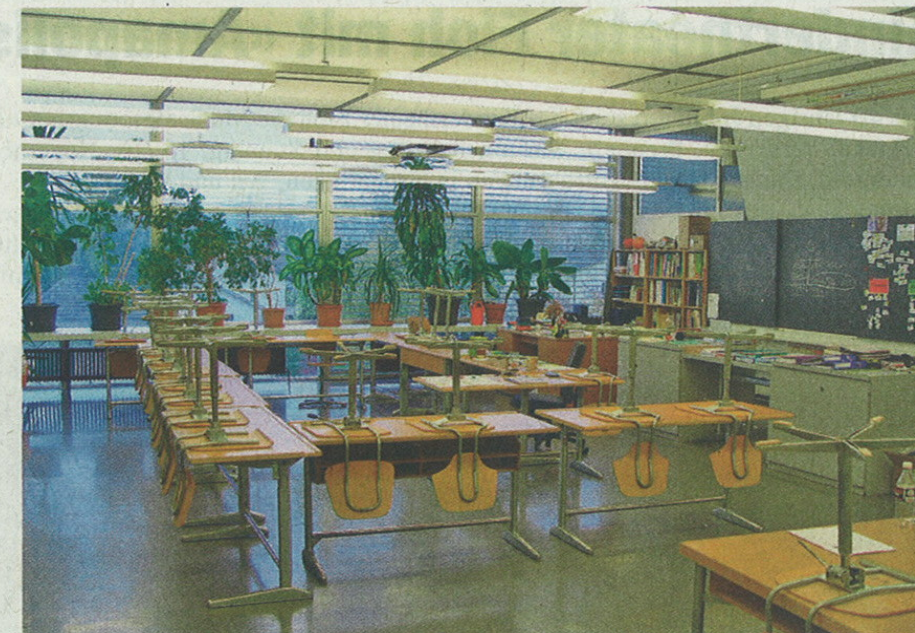
Wunderschöne Schulzimmer. Das Auen ist sowohl innen wie aussen einzigartig geblieben. Eine Sanierung lohnt sich, der Charme soll erhalten bleiben. Liebe Stimmbürger, sagen Sie am 30. November Ja zum Projektierungskredit Auen. Herzlichen Dank!

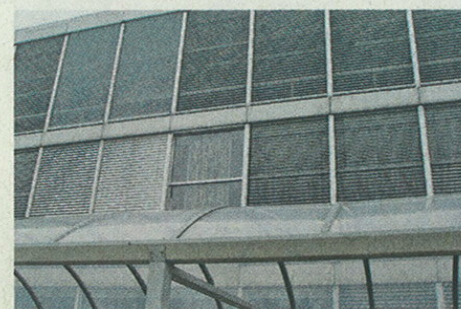
Die Schüler wären froh, wenn es ihnen im Unterricht in den Klassenräumen nicht mehr auf den Kopf regnete! Die Fassade bleibt erhalten.

**Bau 1:**  
 Diese Art Sonnenstoren sind nicht mehr erhältlich. Es gibt keine Ersatzteile, sie müssen ersetzt werden.

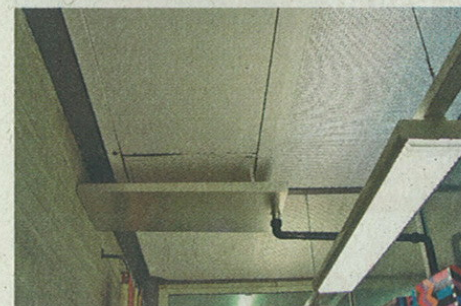
Das Flachdach rinnt: Improvisationstalent ist gefragt. Mittels raffinierter Konstrukte wird behelfsmässig das Regenwasser gesammelt und abgeleitet. Die Technik unter dem Dach, die Isolation und die Abdichtungen müssen ersetzt werden.

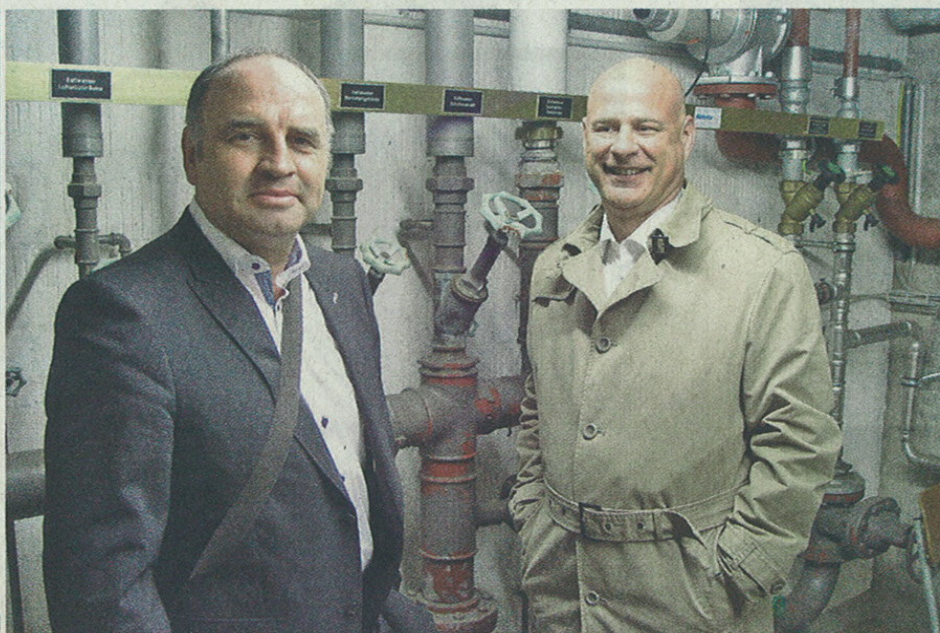
Andi Wirth und Markus Herzog im Heizungsraum der Schule. Im Hintergrund die verrosteten Rohre.

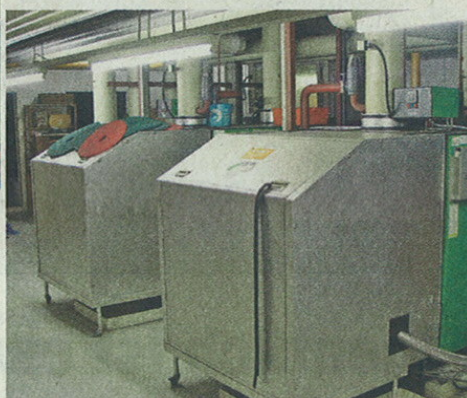
Die Ölheizung wurde damals zwar hervorragend konzipiert, ist aber in die Jahre gekommen. Neu sollen alternative Heizformen Anwendung finden.

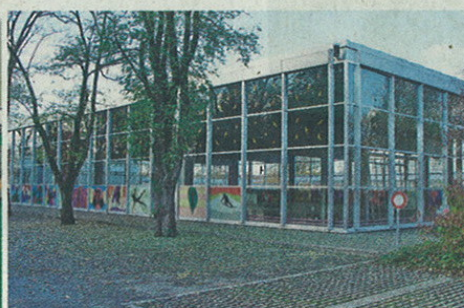
Die Erdbebensicherheit muss gewährleistet sein. Das Auen ist ein Stahlbau. Die Frage ist, ob dieser Stahlbau auch bei einem ausserordentlichen Ereignis hält. Dies ist in der Projektierung gemäss den heute gültigen Normen zu überprüfen.

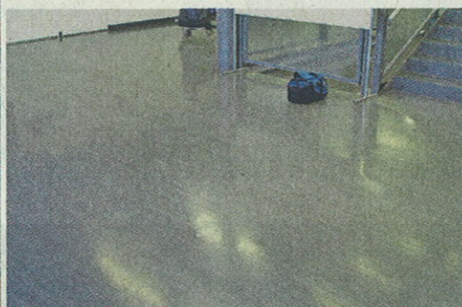
Die Bodenbeläge sind nach 45 Jahren Begehung völlig verbraucht. Unterlagsböden und Beläge müssen samt und sonders saniert bzw. ausgewechselt werden.

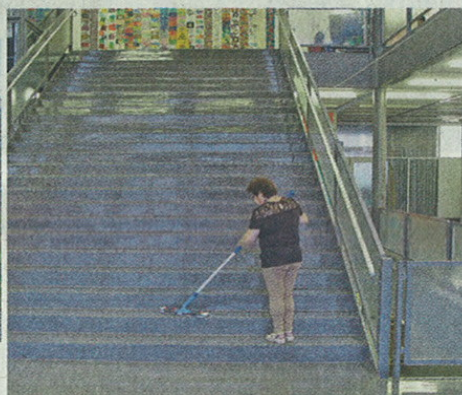
Der Brandschutz schreibt vor, dass Sprinkleranlagen eingebaut werden müssen, sofern nur 1 Treppe wie im Bau 1 Auen als Fluchtweg zur Verfügung steht.

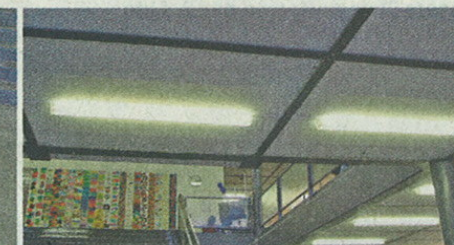
Diese Leuchtmittel können ähnlich wie die Storen nicht ersetzt werden, weil es sie nicht mehr gibt. Markus Herzog hat mit Mühe und Not in Nordeuropa einen Lieferanten gefunden, der noch solche Leuchtmittel vorrätig hat. Die Decken enthalten Asbest. Im derzeitigen Ruhezustand ist dieser absolut ungefährlich, wie die Expertenanalyse zeigt. Der Asbest ist gebunden in der Decke. Aber man muss ihn bei einer Sanierung entfernen.

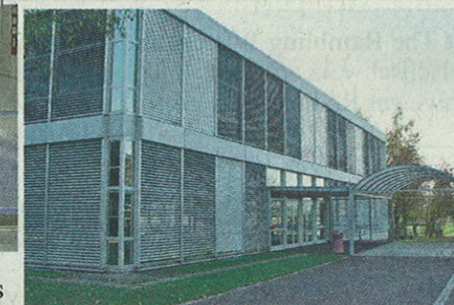
**Bau 2:**  
 Hier sind weniger aufwändige Sanierungsmassnahmen nötig.
