# Sanierung der Schulanlage Auen

Die Frauenfelder Schulanlage Auen gilt als architektonische Perle in der Thurgauer Schulhauslandschaft. Nach 47 Jahren Dauernutzung muss sie umfassend saniert werden. Am Medienrundgang vom 27. April 2016 wird deutlich, dass es mehr Probleme gibt als das von der Decke tropfende Regenwasser.

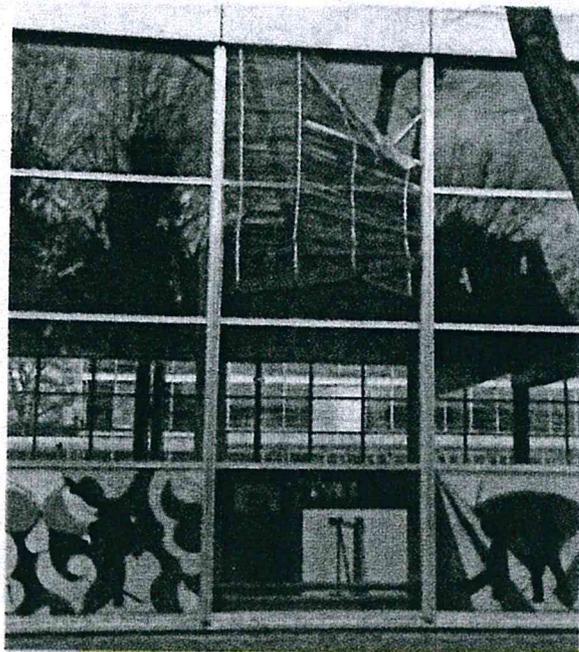
*Zu den Sonnenstoren ist kein Steuerungszubehör mehr beziehbar.*
